Die „Wet Stripe Story“ – mit Happy End

Was tun gegen feuchte Streifen? Eine wahre Geschichte in vier Akten

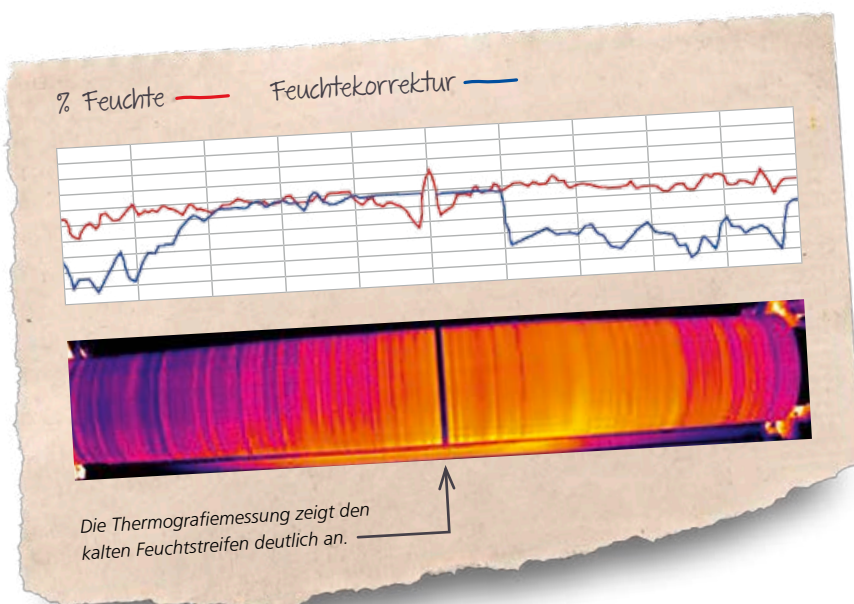
1

Erster Akt: Siebverschleiß

Auf einer **Maschine für Zeitungsdruckpapiere** (1.500 m/min, 10,3 m Siebbreite) führte ein feuchter Streifen in der Mitte der

Papierbahn zu Qualitätseinbußen. Die Maschinengeschwindigkeit musste reduziert werden, damit einher ging ein hoher Produktionsverlust. Mit den Kollegen von Heimbach-TASK schaute ich mir die Sache **mit der Infrarot-Kamera** näher an: Die Aufnahme zeigte einen kalten (und damit meist feuchten) Streifen – messbar auf der Papierbahn vom Tambour bis hinter Zylinder 13 (siehe Abbildung). Bei einem Abriss wurde der Streifen auch auf dem Trockensieb gemessen – ein klarer **Hinweis auf die verdächtige Stelle**. Nach Abstellen der Maschine bestätigte sich: Das Sieb war maschinenbedingt lokal verschlissen und konnte die Papierbahn nicht am Zylinder anpressen. **Die Ursachen wurden behoben und das Sieb gewechselt**. Ende des ersten Akts!

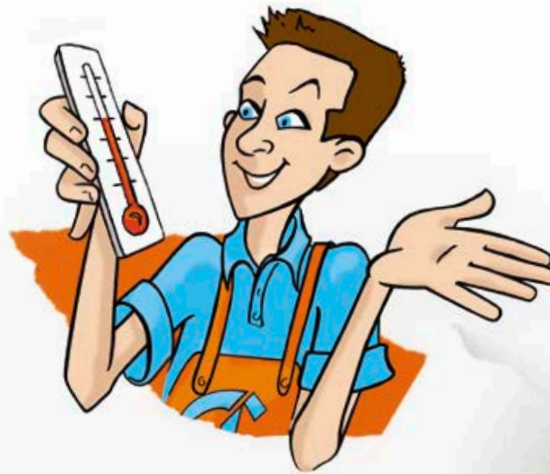
2

Zweiter Akt: Löcher im Siphon

Die nächste Herausforderung: Ein feuchter Streifen am Tambour und vor der Leimpresse störte die Produktion auf einer Feinpapiermaschine (764 m/min, Siebbreite 7,15 m). Auch hier kam die Wärmebildkamera zur Anwendung. In diesem Fall stellten wir fest, dass der Streifen zum ersten Mal nach Trockenzylinder 1 sichtbar wurde. **Um die Störung eindeutiger zuordnen zu können**, wurden an mehreren Trockenzylindern die Oberflächentemperaturen mit einem **Kontakt-Thermometer** gemessen: Diese Messung ergab, dass die Temperatur am Rande von Zylinder 1 wesentlich geringer war, als bei den restlichen Zylindern. **Damit war der Übeltäter gefunden:** Beim nächsten Stillstand öffnete der Kunde Zylinder 1 und fand Löcher im Siphon – die Ursache für feuchte Streifen war gefunden und konnte umgehend beseitigt werden! Vorhang auf zum dritten Akt.

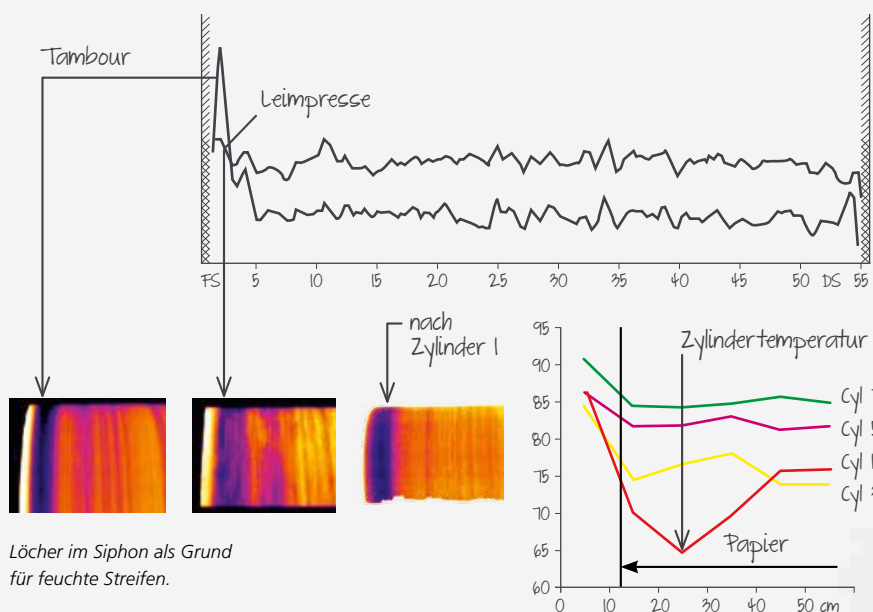
3

Dritter Akt: Ölverschmutzung

Auf einer **Maschine für Zeitungsdruckpapiere** stellte der Kunde einen feuchten Streifen auf der Führerseite fest. Die Maschine musste langsamer gefahren werden. Vom Tambour aus **verfolgte das TASK-Team den Weg zurück** und suchte per Thermografie nach der Ursache. Wo tauchte der unerwünschte Streifen zum ersten Mal auf? **Fündig wurden wir in der vierten Trockengruppe, unten.** Zur Bestätigung haben wir die Zylindertemperatur gemessen: Wie erwartet war die Temperatur am Rand höher, da die Papierbahn durch den schlechteren Kontakt weniger Energie aufnehmen konnte.

Bei Stillstand erfolgte die Kontrolle und es zeigte sich, dass der Rand ölverschmutzt war. Dies war der Grund für die geringe Siebspannung und die in der Folge schlappen Siebränder. Nach einem Siebwechsel und Behebung der Ölleckage war das Problem gelöst.

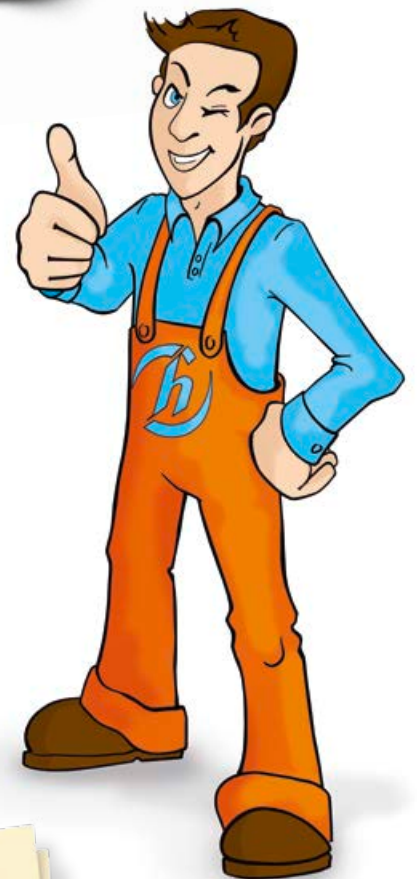
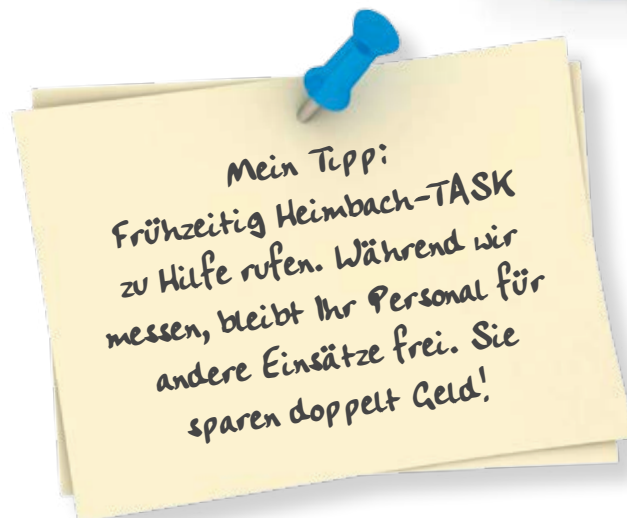
4

Vierter Akt: Fehlende Störleisten

Last but not least ein besonders kniffliger und hartnäckiger Fall, **zu dessen Lösung wir beitragen konnten** – dank Thermografie-Messung und langjähriger Erfahrung. Auf einer Maschine für die Produktion von Kopierpapieren (950 m/min, Siebbreite 4,0 m) war die Triebseite **seit Jahren feucht**. Hilfe war dringend gefragt, meine TASK-Leute kamen zum Einsatz. Die erste Messung im Jahr 2010 zeigte: In der fünften Gruppe liegt was im Argen! Daher die Empfehlung der Heimbach-Experten: „**Prüft einmal die Zylinder 25-32**“, die jedoch unbeachtet blieb.

Die zweite Messung in 2015 brachte exakt dieselben Resultate. Und diesmal erfolgte auch die Prüfung der entsprechenden Zylinder! Mit dem Ergebnis, dass bei Zylinder 26-29 keine Störleisten auf der Triebseite installiert waren, die das Kondensat in Turbulenzen halten und **für einen besseren Wärmeübergang sorgen**. Wo auf Störleisten verzichtet wird, bildet sich ein geschlossener Kondensatring (siehe Abbildung), der den Wärmeübergang zum Papier verschlechtert.
