## Investieren heißt sparen Auch kleine Dinge haben große Wirkung

### „Papier-Spitzen“ und Siebverschleiß

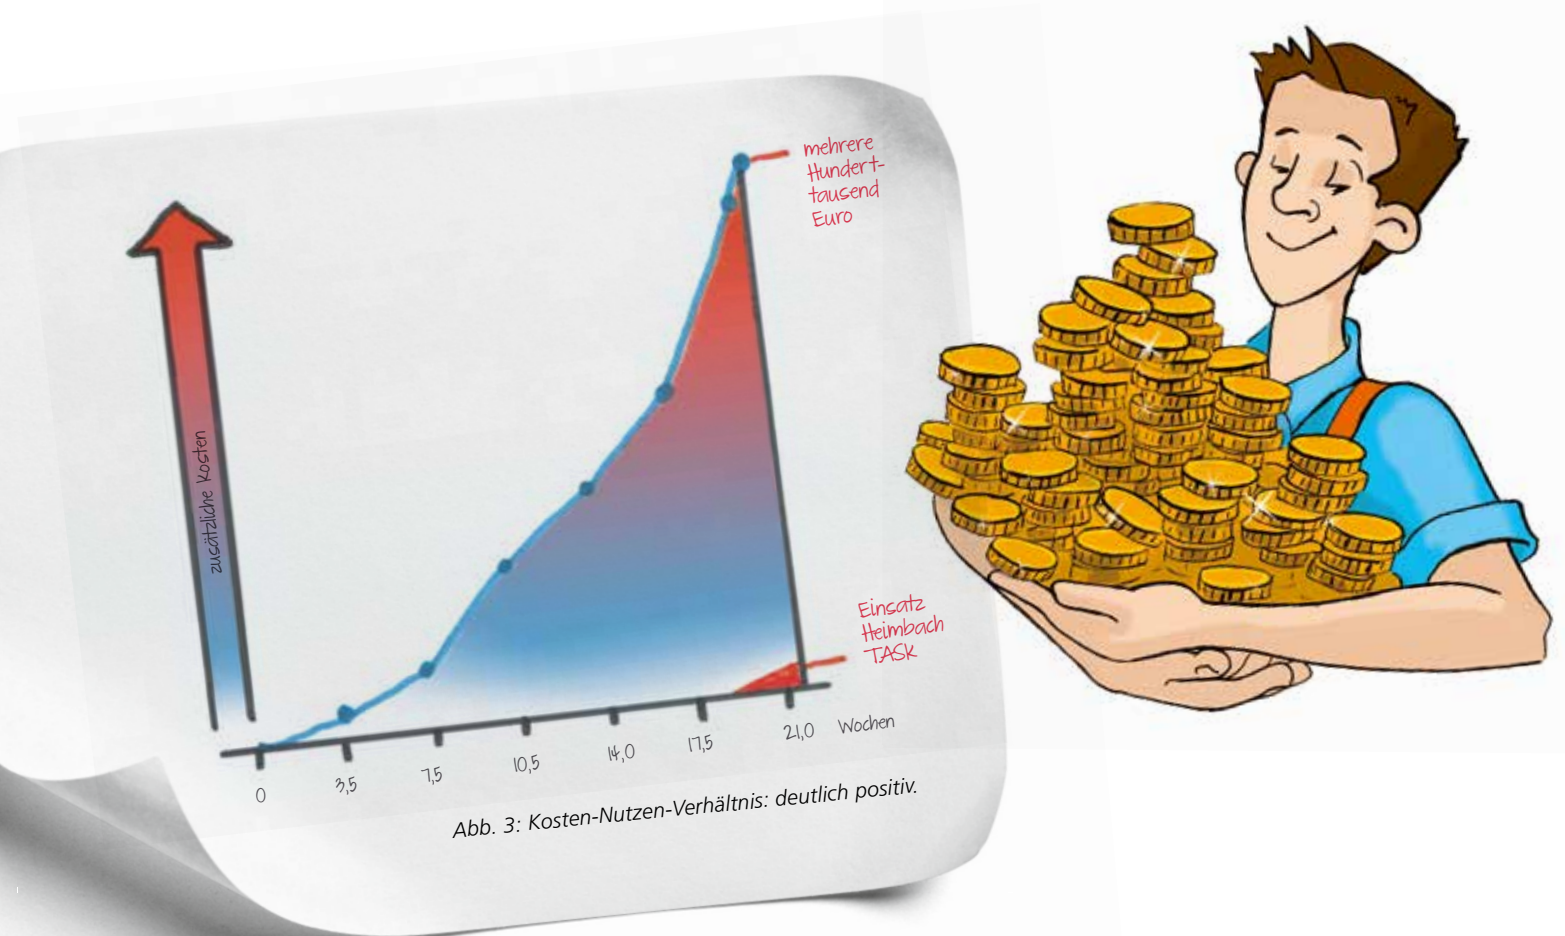
**Unser Kunde war zufrieden**, jetzt zu wissen, was ihm Probleme bereitete. Und als kleines „Dankeschön“ unterstützte er uns tatkräftig bei einer Effizienzberechnung, die aufzeigt, was er nun **konkret spart: Es sind einige hunderttausend Euro!** Wie Abb. 3 grafisch darstellt, waren überhöhte Anschaf-

fungskosten für Bespannungen aufzuwenden. Zudem kosteten unnötige Stillstände ebenso Zeit und Geld wie Produktionsausfälle; Ausschuss und Drucker-Reklamationen kamen hinzu. All dies ist Vergangenheit – und zwar dank einer Investition, die im Vergleich kaum der Rede wert ist: **Denn unser Kunde musste für Material und Sanierung keine 3.000 Euro ausgeben!**
