Heimbach-TASK

Leistungskatalog

Technical Assistance,
Service and Know-how

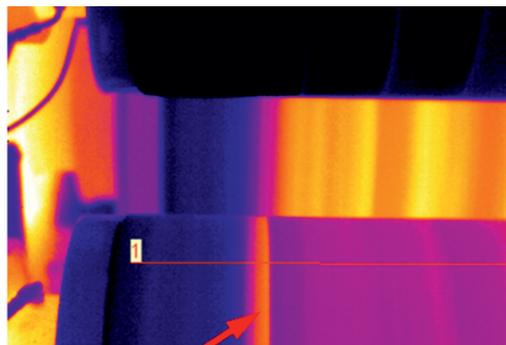
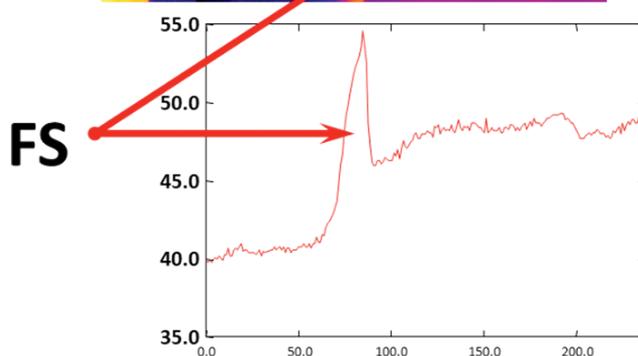
Mit der Thermografie werden Temperaturen berührungslos erfasst und optisch dargestellt. Die Kamera misst die von einem Objekt emittierte Infrarotstrahlung und ermöglicht eine farbliche Darstellung der Oberflächentemperatur. Oberflächen mit geringer Emission, z. B. blanke Metalle, reflektieren wesentlich mehr Wärmestrahlung als sie emittieren und können daher nicht mit einer IR Kamera/Sensor erfasst werden.

Zwischen dem Temperatur- und Feuchteprofil der Papierbahn besteht häufig ein Zusammenhang, insbesondere in der Trockenpartie. Wird ein Dampfblaskasten in der Maschine betrieben, kann es hilfreich sein, diesen für die Dauer der Messung außer Betrieb zu nehmen: Er könnte Problemstellen überlagern.

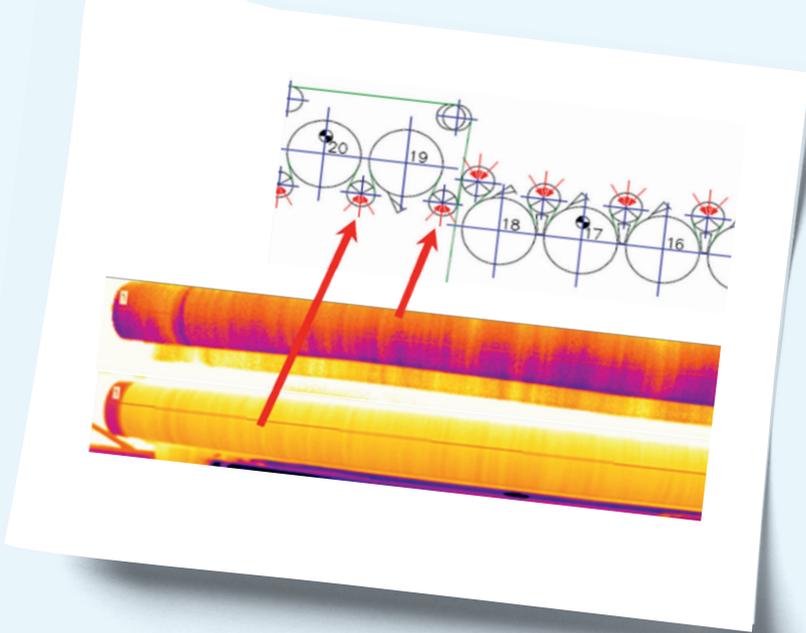
Heimbach-TASK führte eine Thermografie-Messung durch. Der nasse Rand war ab Zylinder 19 sehr gut sichtbar. Vor diesem Zylinder war die Temperatur über die Bahnbreite gleichmäßig verteilt.

Danach wurde die Bespannung genauer betrachtet, und die Ursache für den nassen Rand der Papierbahn konnte ausfindig gemacht werden. Das Trockensieb, welches ab Zyl. 19 in der Slalomgruppe lief, war am führerseitigen Rand mit Öl verschmutzt. In dem verölten Bereich verlor das Sieb seine Spannung und somit auch seinen Anpressdruck im Vergleich zur restlichen Bahnbreite. Zudem war in diesem Bereich, durch die Ölverschmutzung, die Luftdurchlässigkeit des Siebes verändert.

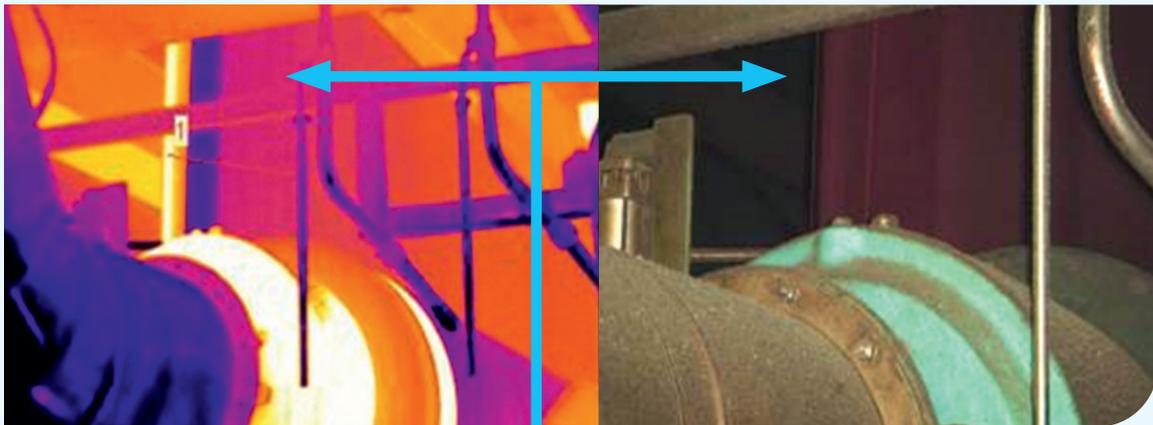
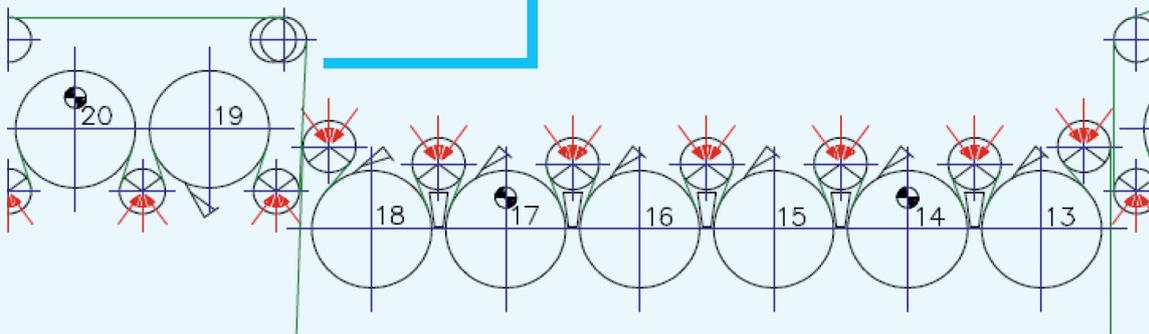
Während des nächsten Maschinenstillstands wurde die Ölleckage gefunden und abgedichtet. Außerdem reinigte man die Zylinder und die Vacrolls auf Führerseite, um die Ölrückstände zu entfernen. Danach wurde ein neues Trockensieb eingezogen und die Maschine wieder angefahren. Nach der Anlaufphase war kein feuchter Streifen mehr erkennbar. So kam die Maschine wieder auf ihre volle Produktionsgeschwindigkeit. Diese Geschwindigkeitssteigerung bedeutete im Folgemonat eine Mehrproduktion im dreistelligen Tonnagebereich. Zudem wurde die Laufzeit des Trockensiebes erheblich verlängert.

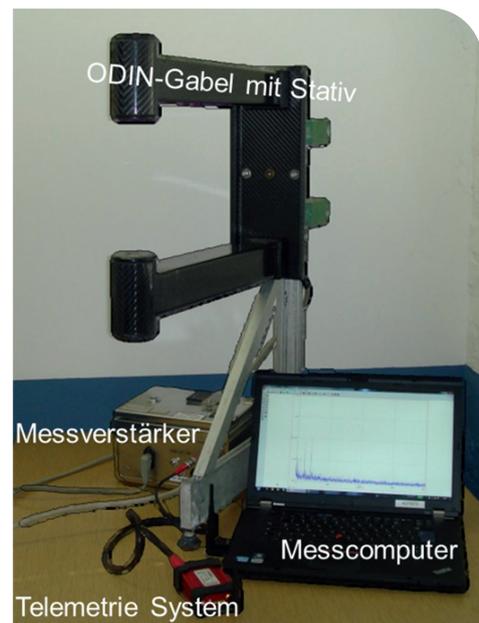
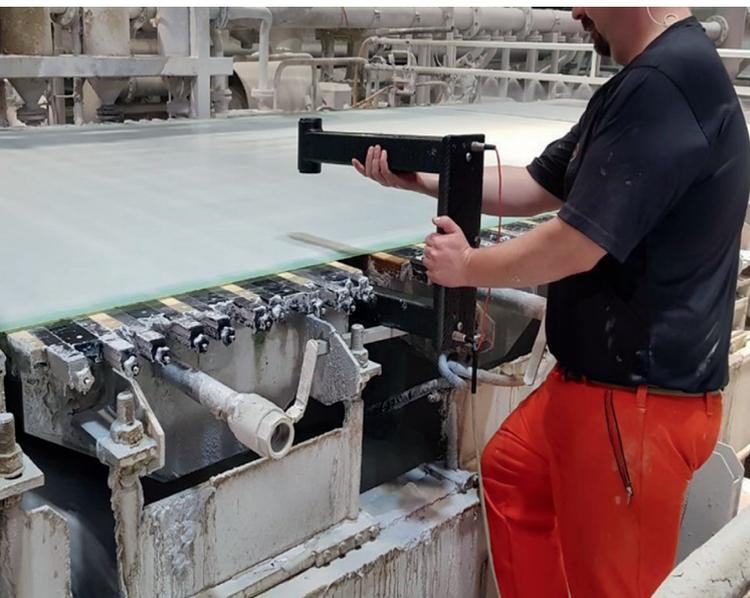
Der Begriff "Barring" (engl.) bezeichnet Markierungen, die in der Bahn quer zur Laufrichtung sind. Zu meist handelt es sich um **Variationen in der Masse**. Oft können diese Massevariationen mit den fest installierten Messrahmen der Papiermaschine nicht erfasst werden, da deren Abtastrate (Atr.) auch bei Punktmessungen i. d. R. zu gering ist. Daher messen wir diese Massevariationen mit unserem mobilen ODIN-System (3000 Hz Atr.).

Diese Messreihen werden vor der Aufrollung begonnen. Anschließend werden weitere Messungen an allen erreichbaren Positionen durchgeführt, um die Stelle des Verursachers zu lokalisieren.

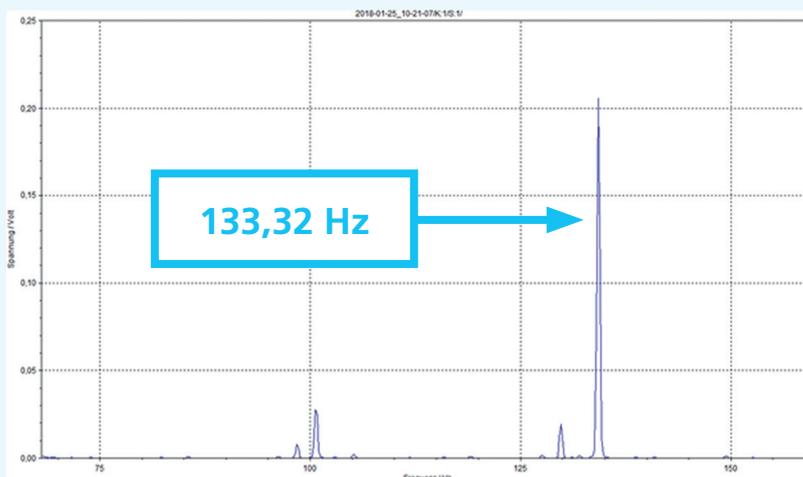
Mit der ODIN-Gabel wurde das Barring direkt vor der Aufrollung gefunden (133,32 Hz). Danach wurde es auch vor dem Kalandrier, vor der Leimpresse und direkt nach dem Stoffauflauf gemessen. Die Wahrscheinlichkeit, dass sich der Verursacher im konstanten Teil befindet, war also sehr hoch. Das TASK-Team verfolgte den Stoff entgegen der Fließrichtung. Vor dem Stoffauflauf befand sich ein Pulsationsdämpfer, der als Verursacher jedoch ausschied: Er verfügt über keinerlei rotierende Teile und kann somit keine Störfrequenzen erzeugen. Vor dem Pulsationsdämpfer befand sich ein Vertikalsichter. Hier wurde die Drehfrequenz gemessen: Er drehte mit exakt 33,33 Hz.

Die technischen Spezifikationen des Vertikalsichters zeigten, dass der Rotor vier Flügel hatte. Dies bedeutet: Drehfrequenz (33,33 Hz) mal 4 Flügel = 133,32 Hz!

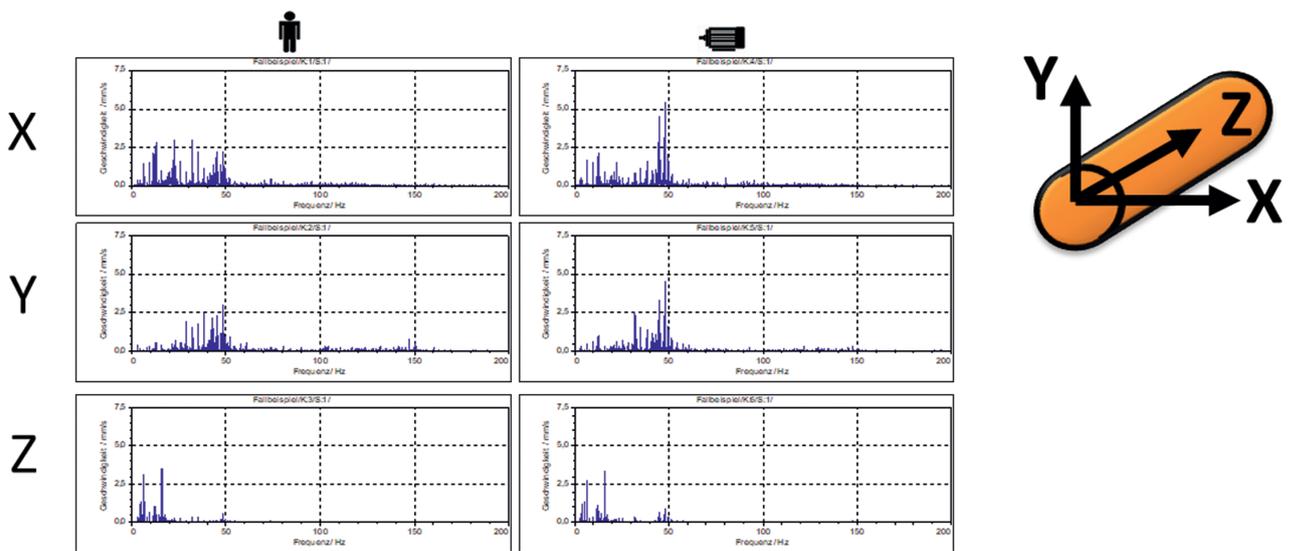
Die von uns verwendeten triaxialen Beschleunigungsaufnehmer erfassen gleichzeitig die horizontalen, vertikalen und axialen Bewegungen eines rotierenden Elementes. Die Rohdaten (Vibrationsmessung) der Beschleunigungsaufnehmer werden per Telemetrie an den Computer übertragen und dort durch die Software aufbereitet.

Dadurch wird eine grafische Darstellung der FFT möglich (siehe Grafik). Die Anbringung der Beschleunigungsaufnehmer in der Pressenpartie erfolgt grundsätzlich auf den Lagergehäusen der Walzen. Es wird bei jeder Messung gleichzeitig auf FS und TS der jeweiligen Walze gemessen.

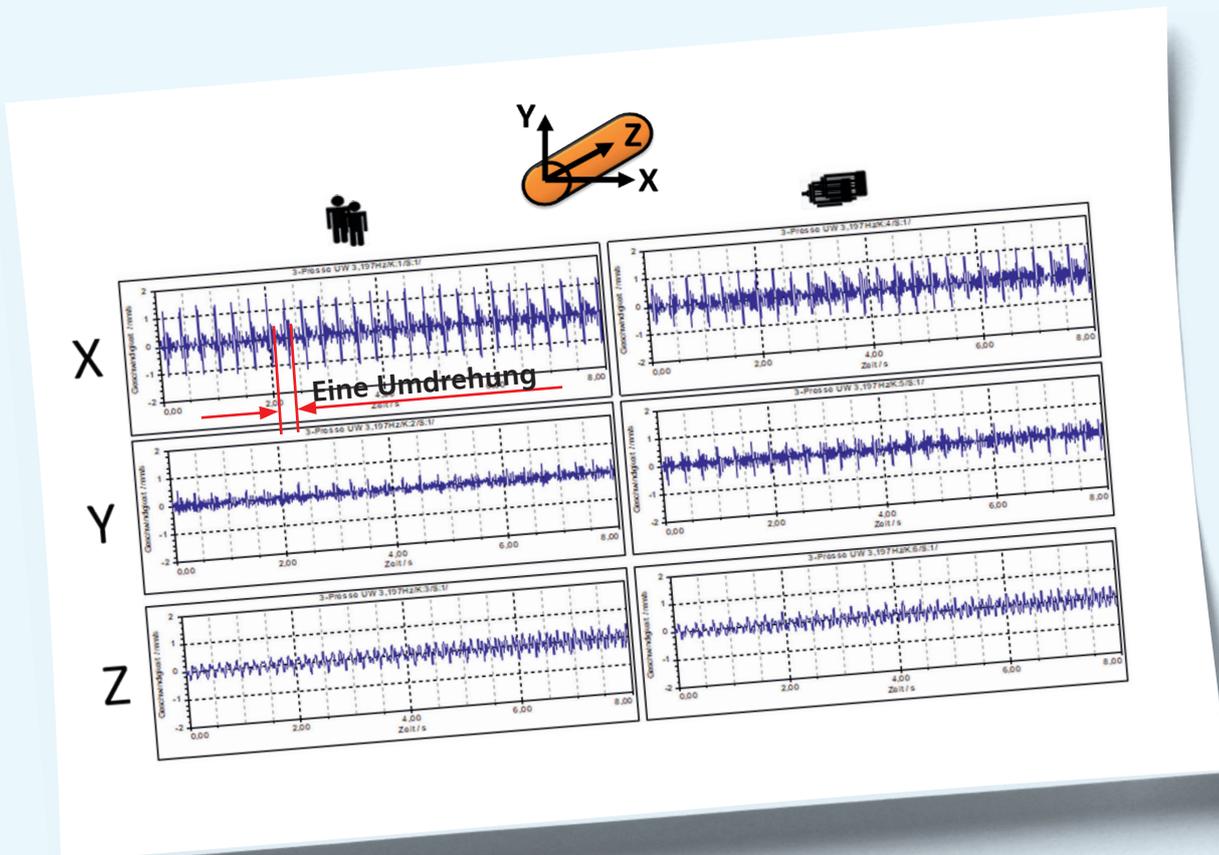
Ein Kunde bemerkte an seiner Pressenpartie sehr deutliche Vibrationen, konnte die Ursache jedoch nicht lokalisieren. Wir führten eine Vibrationsmessung durch. So setzten wir die Beschleunigungsaufnehmer nacheinander auf die Lagergehäuse und nahmen die Schwinggeschwindigkeiten jeder Presswalze in der Pressenpartie auf. Zusätzlich wurden noch die Drehfrequenzen der Walzen, mittels IR-Sonde, gemessen, um zeitliche Störsignale den drehenden Teilen in der Maschine zuordnen zu können.

Das Zeitsignal des Pressbelts der Schuhpresse zeigte eindeutig, dass der Belt einmal pro Umdrehung einen Schlag in horizontale Richtung ausübte. Dies führte zu massiven Vibrationen in der gesamten Pressenpartie. Der Belt wurde am nächsten Tag ausgebaut und überprüft. Er hatte an der Innenseite eine ca. 30 cm große Beschädigung, welche die Pressenpartie ein Mal pro Umdrehung zum Vibrieren anregte.

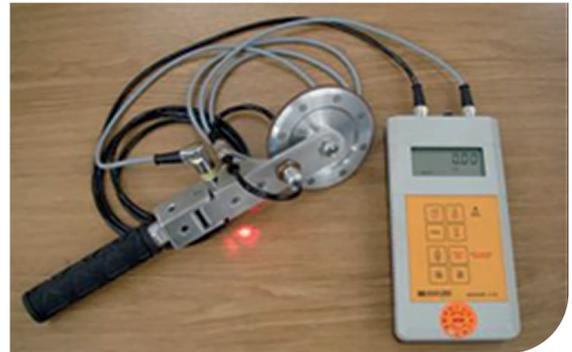
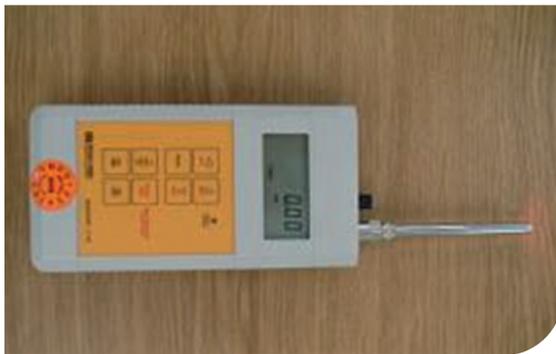
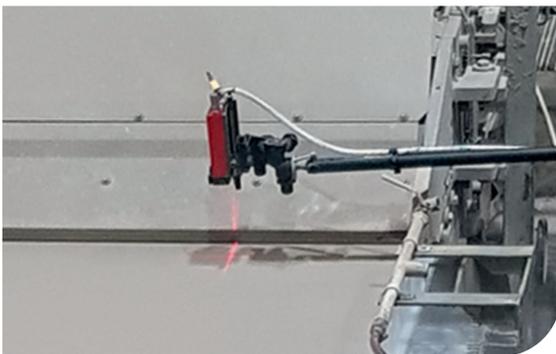
Für die Bestimmung von Oberflächengeschwindigkeiten an Walzen, Sieben, Filzen etc. ist in den meisten Fällen eine Überprüfung mit dem hochgradig genauen Längen- und Geschwindigkeits-Messrad ausreichend. Das von der TASK verwendete Messrad verfügt über eine spezielle Gummiummantelung, die dafür sorgt, dass kaum Schlupf zwischen Messrad und Messgut (z. B. Nasssieb) entstehen kann.

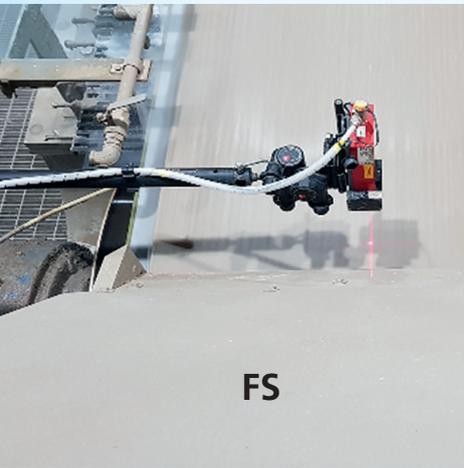
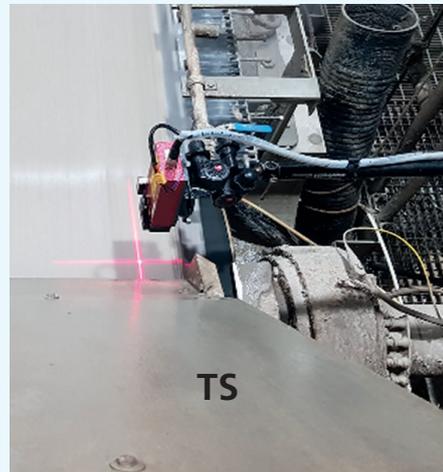
Nachdem wir die Geschwindigkeiten von Bespannung und Walzen in Sieb- und Pressenpartie gemessen hatten, stellten wir zwei Laser auf, um die Strahlgeschwindigkeit parallel auf FS und TS zu messen. Es war gleich ersichtlich, dass der Stoffstrahl auf Triebseite ca. 8 m/min langsamer als auf Führerseite war. Zudem war der Strahl auf Führerseite 19 m/min langsamer als im PLS angezeigt.

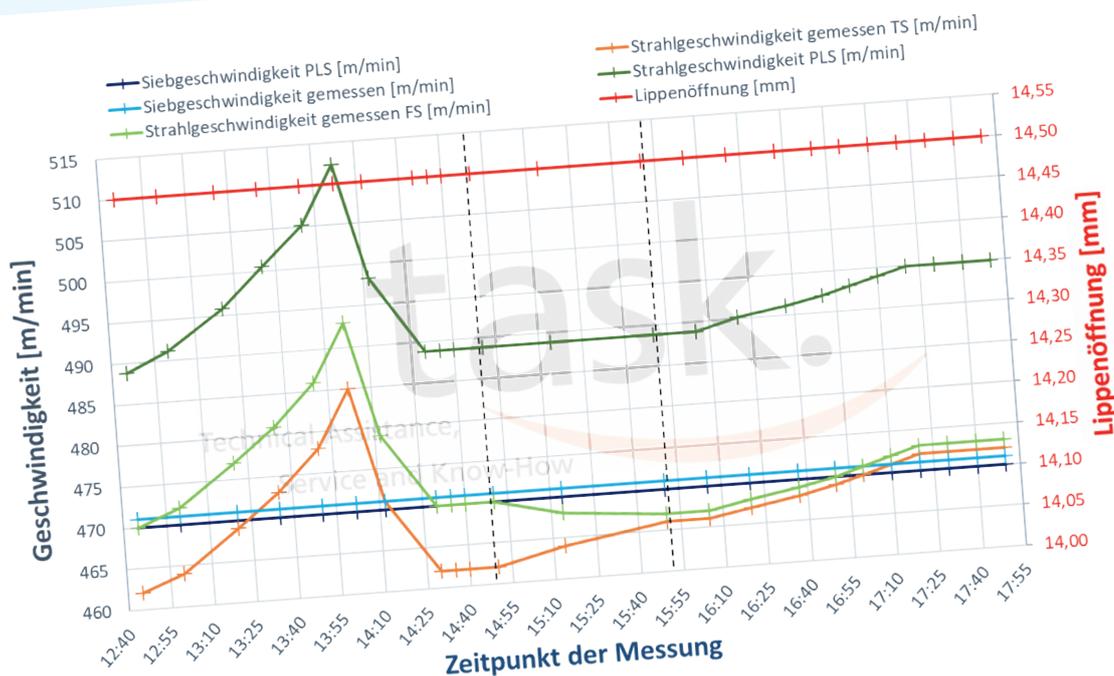
Versuchshalber veränderten wir im PLS die Strahlgeschwindigkeit, um zu sehen ob die Messung das gleiche Ergebnis zeigte. Dies funktionierte perfekt (s. Diagramm: 12:40

Uhr – 14:30 Uhr) und bedeutete, dass die Regelung der Stoffauflaufpumpe und die dazu gehörige Programmierung im PLS prinzipiell funktionierten. Bei jeder Einstellung war die Differenz zwischen angezeigter und gemessener Strahlgeschwindigkeit identisch. Nun suchten wir nach der Ursache für die Abweichung zwischen FS und TS. Letztendlich musste es im Stoffauflauf eine Druckdifferenz geben, die eigentlich nur durch den Querstromverteiler erzeugt werden konnte. Und so war es auch. Der Rücklauf des Querstromverteilers war zu sehr gedrosselt. Wir öffneten diesen Rücklauf langsam, und die Strahlgeschwindigkeiten von FS und TS näherten sich an. Als der Rücklauf ganz geöffnet war betrug die Differenz zwischen FS und TS nur noch 1 m/min (Diagramm: 14:50 Uhr – 15:50 Uhr). Danach erhöhten wir die Strahlgeschwindigkeit, damit der Kunde wieder qualitativ gleichmäßiges Papier produzieren konnte. Anschließend (ab 18 Uhr) änderten wir die Lippenöffnung des Stoffauflaufes in kleinen Schritten, um zu sehen ob die Strahlgeschwindigkeit konstant blieb, was sie tat. Somit stand am Ende des Tages fest: Der Kunde braucht nur einen Offset (22 m/min) zu programmieren und damit würde die korrekte Strahlgeschwindigkeit im PLS angezeigt.

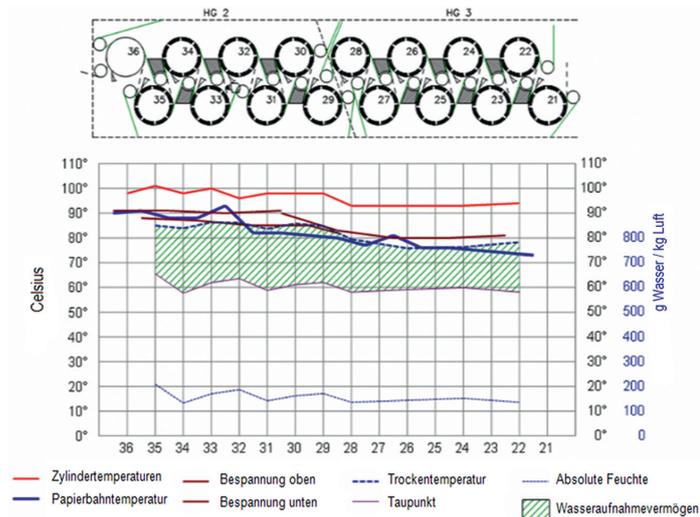
Ziel der Trockenpartieanalyse ist, die Verhältnisse innerhalb der Trockenhaube durch Messen der Taschenluftzustände und der Oberflächentemperaturen von Bespannung, Papierbahn und Trockenzylindern zu untersuchen. Aus trockener und feuchter Lufttemperatur werden der Taupunkt sowie die relative und absolute Feuchte ermittelt.

Hierzu werden Messungen ca. 50 cm vom führerseitigen Rand der Papierbahn vorgenommen. Die Aufnahme der Zylindertemperaturen gibt Aufschluss über den Verlauf der Heizkurve bezüglich der notwendigen Gleichmäßigkeit des Temperaturanstieges sowie über eventuelle Unregelmäßigkeiten (z. B. „abgesoffene“ Zylinder). Ebenfalls können Aussagen hinsichtlich überflüssigen Aufwärmens der Bespannung in einer Slalomgruppe durch z. B. innenliegende Zylinder getroffen werden. Die Messung der Papierbahntemperatur ist notwendig, um Probleme wie beispielsweise Faserablagerungen an den ersten Trockenzylindern zu vermeiden. Generell sollte ein gleichmäßiger Anstieg der Zylindertemperaturen und damit auch der Papierbahntemperaturen erfolgen. Eine zu große Differenz zwischen beiden führt zu Faserrupfen und ggf. zum völligen Aufreißen der Papierbahn. In den Messdiagrammen sind trockene Temperatur, Taupunkt und absolute Luftfeuchtigkeit dargestellt. Die Differenz zwischen Trockentemperatur und Taupunkt ist schraffiert unterlegt. Umso größer diese Differenz, desto höher ist das Wasseraufnahmevermögen der Luft und desto schneller kann die Feuchtigkeit abtransportiert werden.

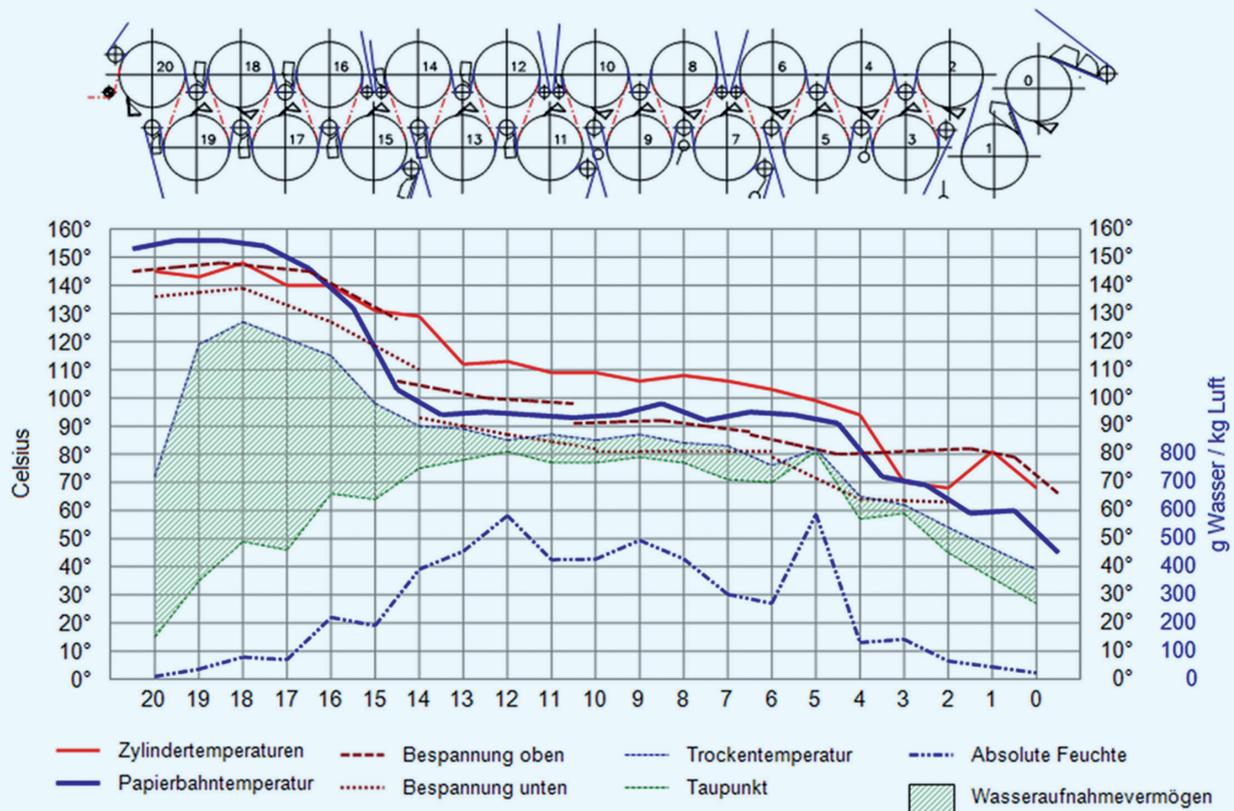
Ein Kunde beauftragte eine Trockenpartieanalyse, weil er seine Maschine hinsichtlich Geschwindigkeit optimieren wollte. Er fragte gezielt nach dieser Messung, weil er selbst die Trockenpartie als Engpassbereich innerhalb seines Prozesses einstufte. Bei der zu untersuchenden Maschine handelte es sich um eine Maschine für Dekorpapier: Ersichtlich anhand der Messwertdarstellung der Trockenpartie, die ab Zylinder 16 eine höhere Papiertemperatur als Zylindertemperatur anzeigt.

Wir stellten fest, dass die Trockenpartie an ihrer Belastungsgrenze lief, d. h. das Wasseraufnahmevermögen der Luft war bei den ersten 13 Zylindern unter 10°C. Zudem waren die Bespannungstemperaturen sehr nah am Taupunkt; bei Zylinder 5 sogar darunter. Hier war die Gefahr sehr groß, dass der Wasserdampf in der Taschenluft an der Bespannung kondensiert und somit das Papier rückbefeuchtet. Allerdings war auch ein Bereich in der Haube, in dem genügend heiße Zuluft vorhanden war (Zyl. 15 – 20). Unter Zylinder 0 – 12 gab es einen „Unterwind“, der offensichtlich nicht sehr wirkungsvoll war. Dieser Unterwind gelangte leider nicht in die Zylindertaschen, wo er benötigt wurde, weil er zum großen Teil auf Führer- und Triebseite an der Papierbahn vorbeizog und damit ungenutzt zur Abluft wurde. Bläst man die heiße Luft des Unterwindes gezielt in die Zylindertaschen der ersten 13 Zylinder, wird das Wasseraufnahmevermögen enorm gesteigert. So kann die Maschinengeschwindigkeit ohne steigende Energiekosten für die Belüftung der Taschen erhöht werden. Daher lautete unsere Empfehlung: „Unterwind durch effiziente Taschenbelüftung ersetzen“. Dies gelingt sehr gut mit Blasrohren oder Blasschabern.

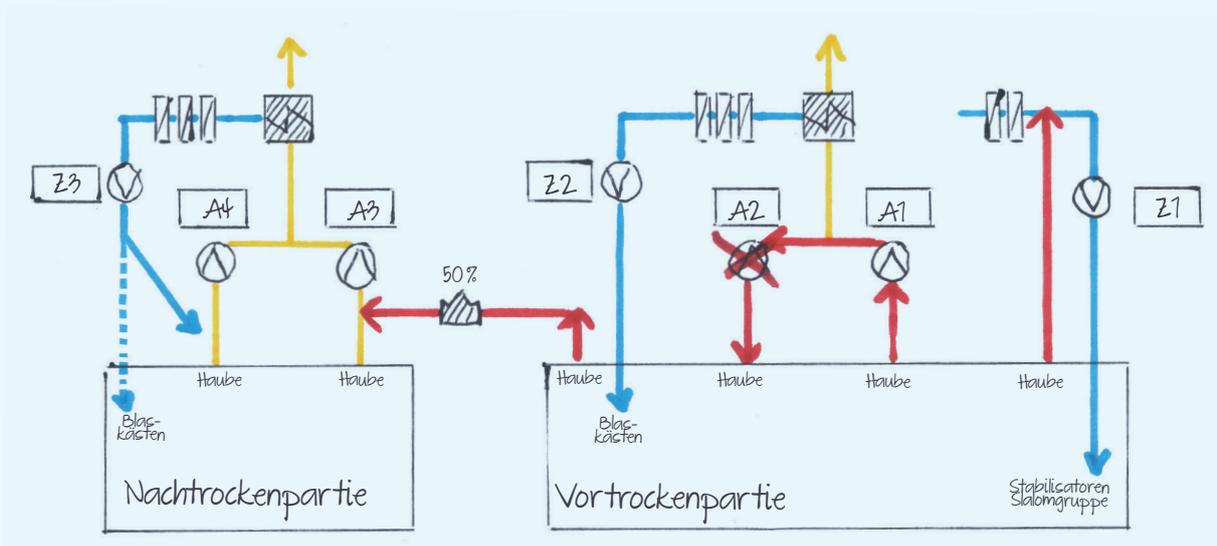
Einer der beiden Abluftventilatoren der Vortrockenpartie drehte in die falsche Richtung. Wie konnte das sein? Der Antriebsriemen für die Kraftübertragung vom Motor auf den Ventilator war gerissen. Der Luftstrom, den der andere Abluftventilator abtransportierte, trieb ihn in die falsche Richtung. Damit wurde die Luft nicht nach draußen befördert, sondern gelangte zurück in die Trockenhaube. Die heiße, feuchte Luft wurde eher im Kreislauf gefahren als abtransportiert.

Verstärkt wurde der Effekt dadurch, dass die Konstruktion des Abluftkanals den Luftabzug beeinträchtigte. Damit arbeitete auch der Wärmetauscher nicht mehr effizient, und die heiße Zuluft wurde zusehends kälter. Folglich trocknete das Papier langsamer, und der Kunde musste die PM-Geschwindigkeit erheblich reduzieren. Und dies bei erhöhtem Energieverbrauch! Erschwerend kam hinzu, dass im Zuluftkanal der Nachtrockenpartie, nach dem

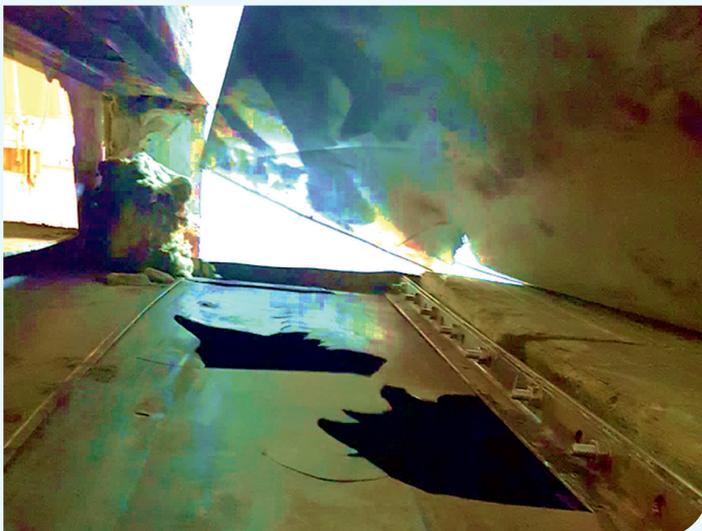
Zuluftventilator, zwei sehr große Löcher existierten. Also wurde ein großer Teil der aufgeheizten, trockenen Zuluft in die Halle geblasen.

Der Antriebsriemen des Abluftventilators der VTP wurde erneuert und die Löcher im Zuluftkanal der NTP geschlossen. Nach diesem kurzen Stillstand konnte die Maschine wieder auf ihre übliche Produktionsgeschwindigkeit hochgefahren werden.

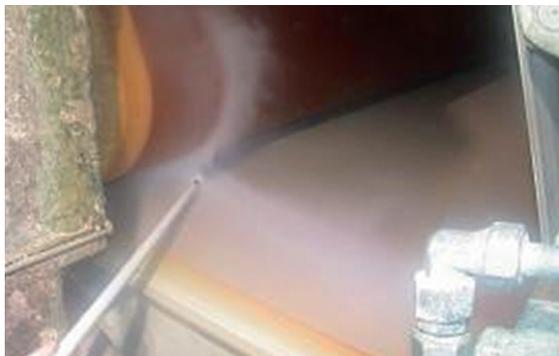
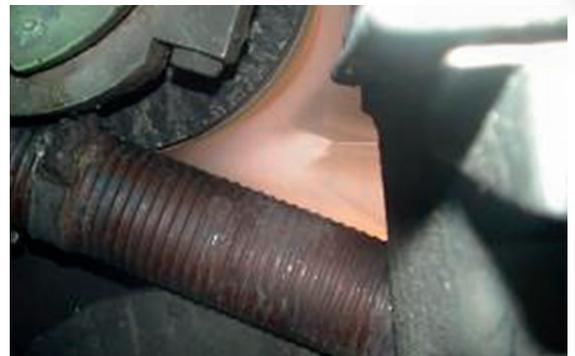
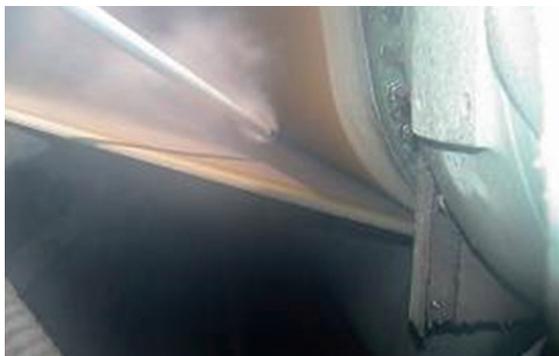
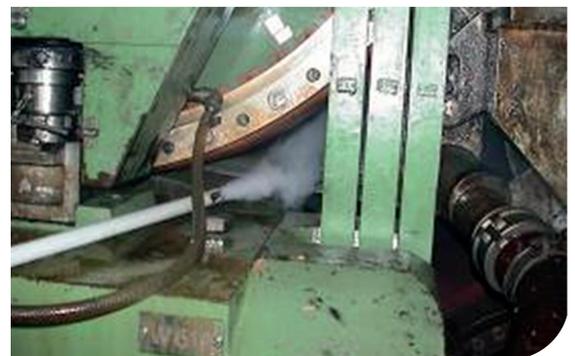
Die Visualisierung der Luftströme wird durch Einbringen von Nebel sowie Foto- bzw. Videodokumentation der nun sichtbaren Luftströme erreicht. Um zum Beispiel die Ursachen für unkontrollierte, oder ungewollte Luftströmungen zu ergründen, werden Messungen der Luftgeschwindigkeiten durchgeführt.

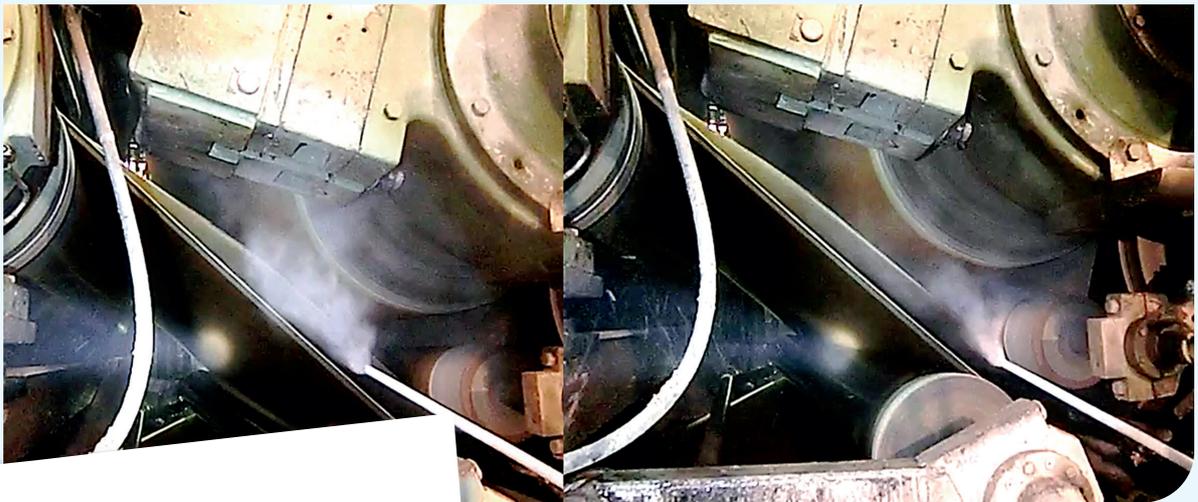
Um diese Vermutungen zu visualisieren und somit auch zu beweisen, wurden anschließend mit Hilfe der Nebelmaschine die Luftströmungen sichtbar gemacht und per Videokamera dokumentiert. Man konnte deutlich erkennen, dass Luft zwischen Filz und Papierbahn Richtung Führerseite strömte.

Diese Luft wurde direkt, um den Papierrand herum, über der Bahn wieder in die Maschine eingesaugt und erzeugte so das problematische Randflattern. Folgende Maßnahmen zur Behebung wurden vorgeschlagen:

Die Messung ließ vermuten, dass der Unterfilz der dritten Presse sehr viel Luft zwischen Filz und Bahn transportiert. Diese Luft strömte dann auf Führer- und Triebseite zwischen Filz und Bahn heraus und brachte so die Bahnränder erheblich zum „Flattern“.

Papierbahn

Luftströmung

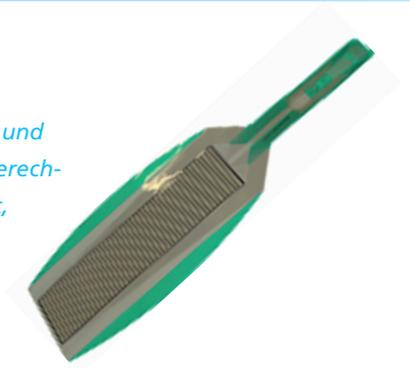
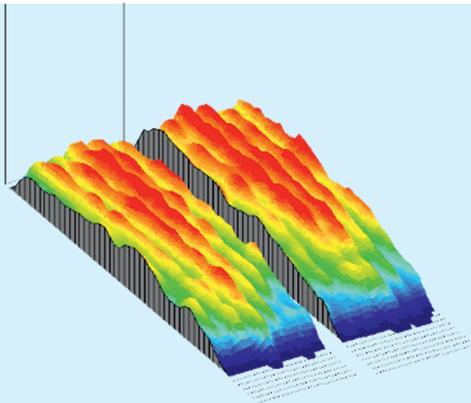
Um Pressen zu überprüfen werden von Heimbach spezielle Einzelsensoren verwendet, die nebeneinander im Nip eingelegt werden. Es werden **Kraft** und **Fläche** gemessen und daraus Niplänge, Druckverteilung und Linienkraft berechnet. Diese Messung wird meist bei verschiedenen Einstellungen wiederholt, um klare Aussagen über Kraftverteilungen und den dazugehörigen Niplängen treffen zu können.

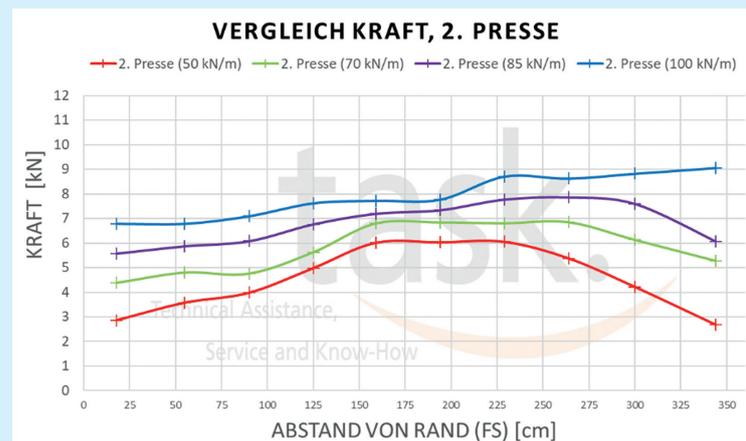
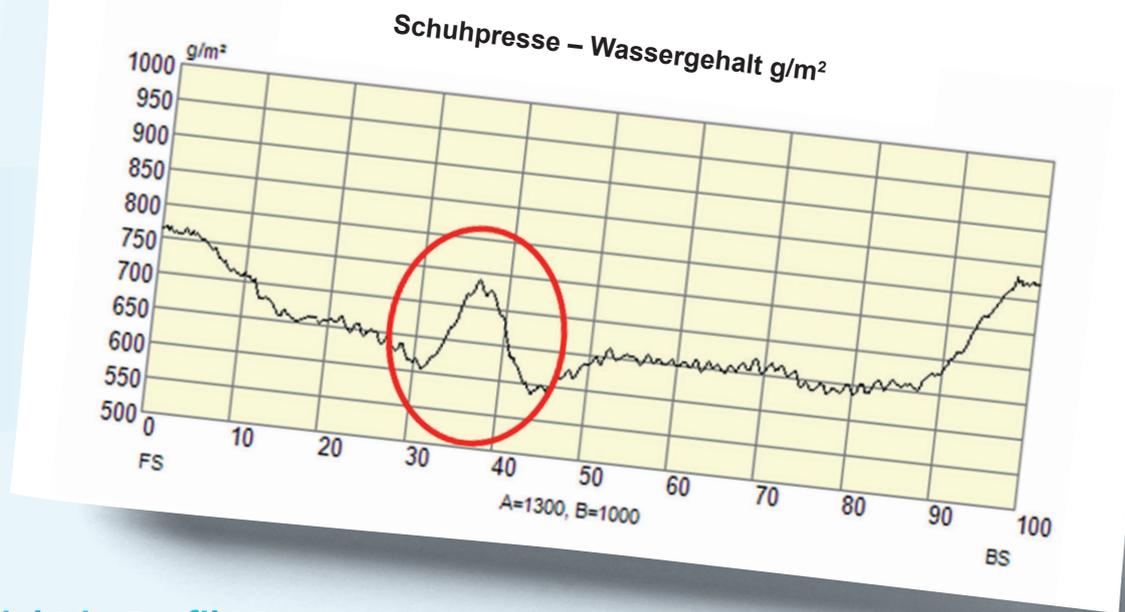
Die Erstellung eines Nip-Profiles kann Rückschlüsse auf verschiedenste Gründe für Probleme in Pressen ergeben. Es werden abschließend grafisch dargestellt:

- Kraft- und Druckverteilung im Nip
- Niplänge über die Maschinenbreite
- Linienkraft über Maschinenbreite und als Durchschnitt
- Vergleiche der verschiedenen Einstellungen

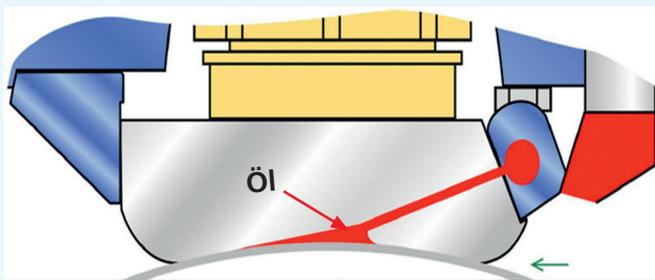
Der Schuh in dieser Presse war in Maschinenlaufrichtung unterbrochen. In dieser Unterbrechung wurde mit Öl (rot im Bild) ein Druck erzeugt; d. h. das Schmieröl für die Innenseite des Pressbells wird während des Betriebes direkt im Schuh eingebracht. Allerdings konnte dieses Öl im Stillstand, also auch während der Nip Profil-Messung, nicht eingeleitet werden, weil sonst der Pressbelt mit Öl vollgelaufen wäre.

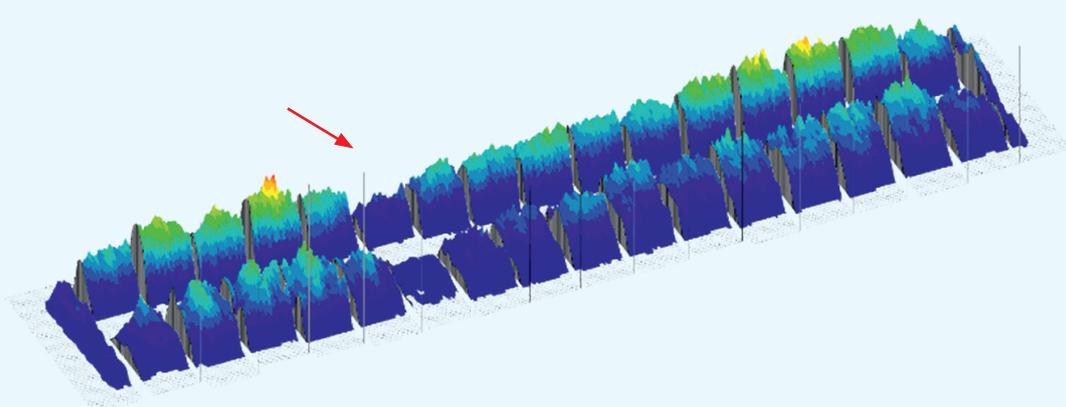
Die Messung wurde also ohne Öldruck zwischen Schuh und Belt durchgeführt. Im Anschluss wurden die dazu gehörigen Kalibrationsdateien hinzugeladen und ausgewertet. Die Kraftverteilung in CD zeigte eindeutig, dass an einer Stelle so gut wie keine Kraft im Nip ankam. Die 3D-Darstellung dieser Kraftverteilung verdeutlicht es visuell.

Somit war klar, der feuchte Streifen im Papier wurde von der Schuhpresse erzeugt. Um Genaueres herauszufinden ließ der Kunde diese Presse ausbauen und vom Hersteller untersuchen. Es stellte sich heraus, dass der Schuh verbogen war. Der Kunde vermutete, dass ein in der PM gerissener Filz den Schuh derartig deformiert hatte. Es wurden die Druckkolben der Schuhpresse überprüft, und ein neuer Schuh eingebaut. Außerdem wurde ein neuer Filz eingezogen und die Maschine wieder angefahren. Der nasse Streifen, der zuvor im Papier und im Filz sichtbar war, war verschwunden.

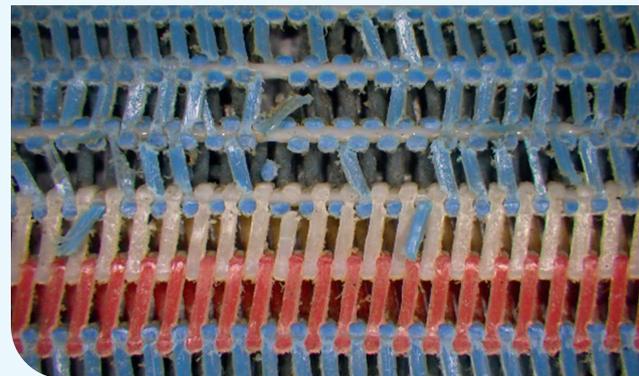
Das besagte Trockensieb – ein ungefülltes Spiralsieb – war in der 3. Trockengruppe unten installiert. In der 2. Trockengruppe befanden sich Reinigungsaggregate, auf die wir uns im ersten Schritt konzentrierten. Die Vermutung war, dass der Sprühnebel dieser Reinigungsaggregate vom Trockensieb mitgeschleppt und somit die Feuchtigkeit zu den Leitwalzen transportiert wurde. Aber dennoch die Frage: Warum nur diese drei Leitwalzen? Als die Papierbahn wegriss, hatten wir des Rätsels Lösung. Bei jedem Abriss schalteten sich automatisch die Reinigungsaggregate ein. Jedoch war die Auffangwanne des oberen Reinigers in der 2. Trockengruppe defekt, und das Wasser lief direkt auf die unteren Zylinder der 3. Trockengruppe. Das Spiralsieb verteilte somit das Wasser auf die besagten drei Leitwalzen, welche demzufolge viel schneller korrodierten als üblich. Der Kunde reparierte die Auffangwanne, baute drei neue Leitwalzen ein, und das Trockensieb erreichte wieder die geplante Laufzeit.

Ein Trockensieb musste alle drei Wochen gewechselt werden, weil es auf der kompletten Fläche abgeschliffen bzw. nahezu auseinandergefallen war. Der Kunde wusste, dass die Verursacher drei verrostete Leitwalzen waren. Allerdings stellte sich für uns die Frage, warum nur diese drei Leitwalzen in der gesamten Trockenpartie korrodiert waren.
